工程名稱：8館1F實驗室整修平面圖

圖名：8館1F實驗室整修(108、109、109A、115)

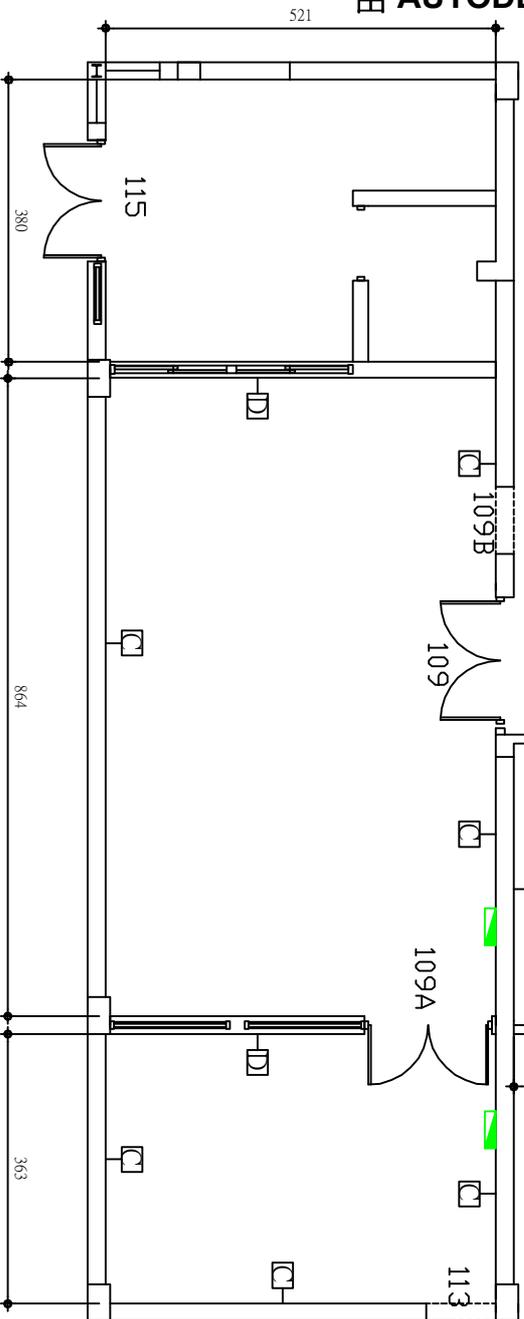
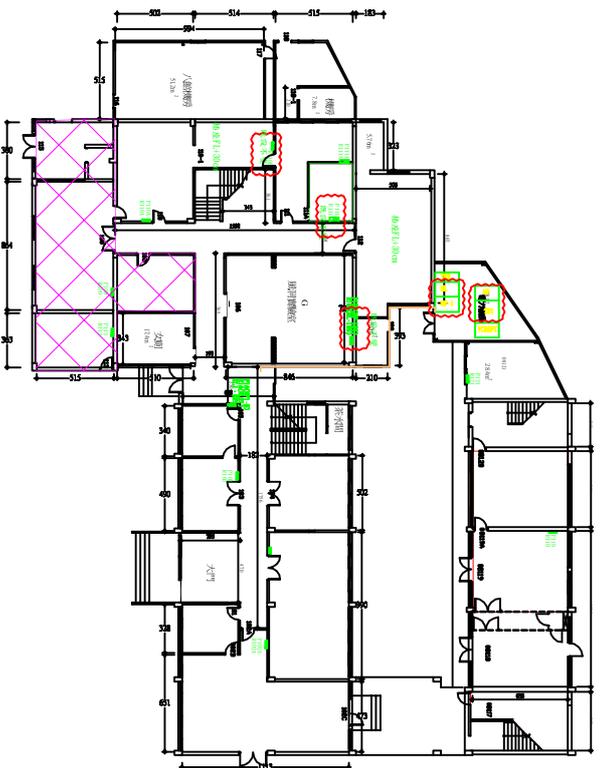
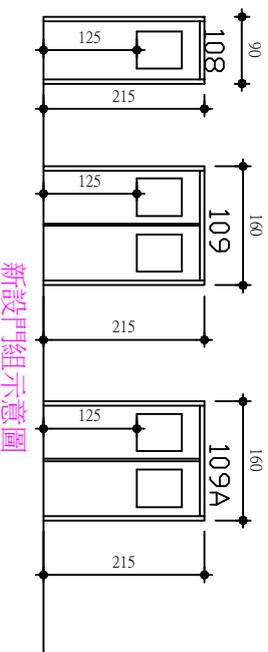
1071001-0804

- 108、109、109A、115實驗室整修施作說明：
- 1.天花板拆除更新輕鋼架天花板施作H220cm(阿姆斯壯868B無塵板)。
 - 2.既設PVC地磚剷除、地面若有凹陷、破損水(泥)修補粉光。
 - 3.無縫地板施作含上牆踢腳板。
 - 4.「D」輕鋼架砂酸鈣板隔間牆施作內填岩棉(既設窗戶拆除)、牆面批土研磨油漆EPOXY。
 - 5.「C」牆面批土研磨EPOXY。
 - 6.既設108單開門組、109雙開門組拆除、更新烤漆鐵門雙開尺寸:W160cm*H215cm、單開尺寸:W87cm*215cm門組尺寸僅供參考依現場實際尺寸丈量施作、附視窗尺寸:W50cm*H60cm(10mm強化玻璃)。
 - 7.新設109A雙開門組烤漆鐵門雙開尺寸:W160cm*H215cm、附視窗尺寸:W50cm*H60cm(10mm強化玻璃)。
 - 8.109B門組拆除(豐磚水)泥粉光地板墊高與109平。
